# Bergedorf Bille

## Instandhaltung

### Wiederherstellung der Außenanlagen am Dünenweg 74 + 76

## Planung **Wiederherstellungsmaßnahmen nach einem Starkregenereignis**

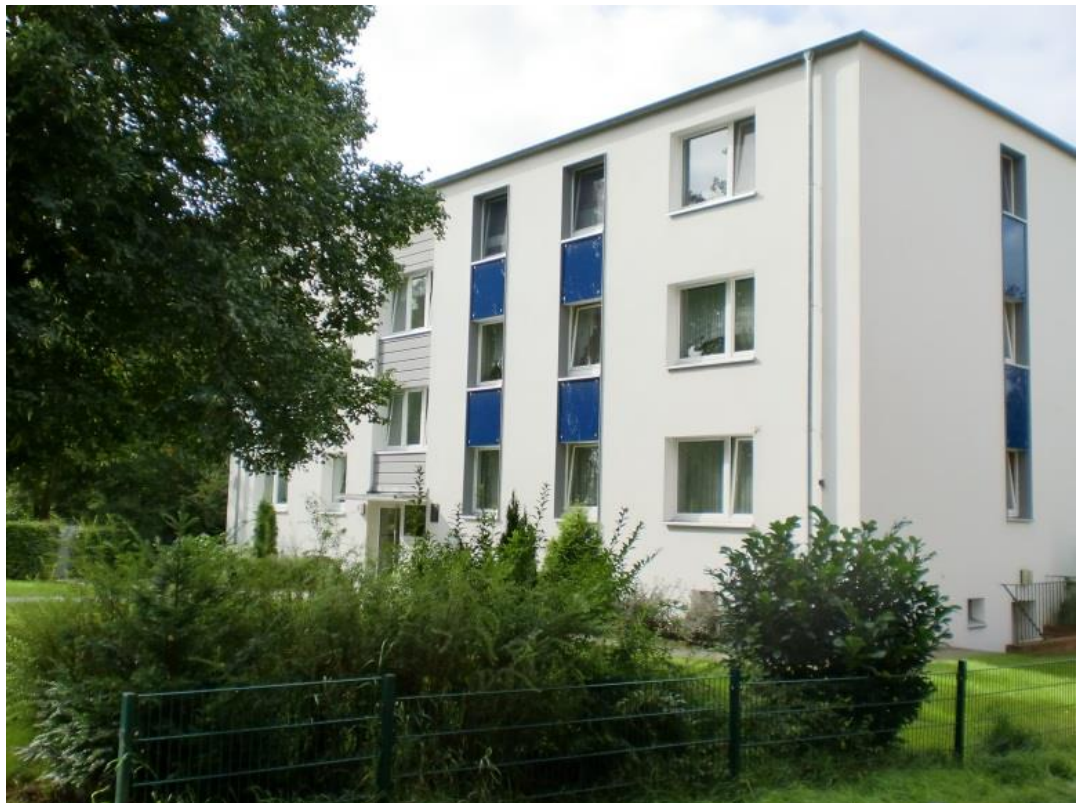
Auf Grund eines Starkregenereignisses im Frühjahr 2018 ist es zu massiven Bodenerosionen an der Außenanlage und erheblichen Schäden am Gebäude Dünenweg 76 gekommen.

Um einen erneuten Bodenabtrag und eine mögliche Überflutung der Kellerräume bei Starkregen zu verhindern, werden umfangreiche Umbauarbeiten an den Außenanlagen vorgenommen.

Die Gebäudezugangsbereiche, Gehwege und der Parkplatz werden komplett neu gestaltet. Darüber hinaus wird eine zukünftige Ableitung des Regenwassers ums Gebäude und über die Zufahrt sowie die Stellplätze bis in die angrenzend fließende Ladenbek hergestellt.

Die gesamte Außenanlage wird abschließend mit neuen Rasenflächen und Bepflanzungen neu angelegt.
